Mise en place d'un enrochement sur un ouvrage

de la commune d'Hénouville (76)

par le Syndicat mixte de gestion de la Seine Normande

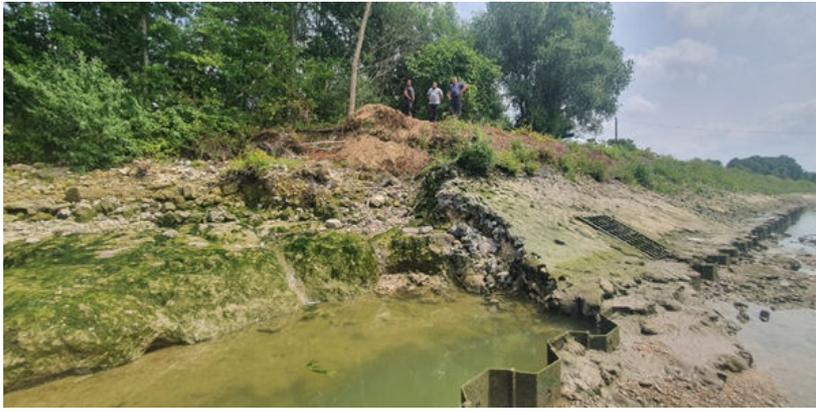
AVANT TRAVAUX

L'intervention a consisté à remettre de la marne pour consolider la poche d'érosion à l'arrière des palplanches et à réaliser un enrochement pour lutter contre l'érosion.
