Evolution de la qualité de l'eau et pollution plastique en Seine normande :

*quels impacts sur les enjeux écologiques et
les usages récréatifs ?*

Comité d'orientation du SMGSN, le 10 décembre 2024

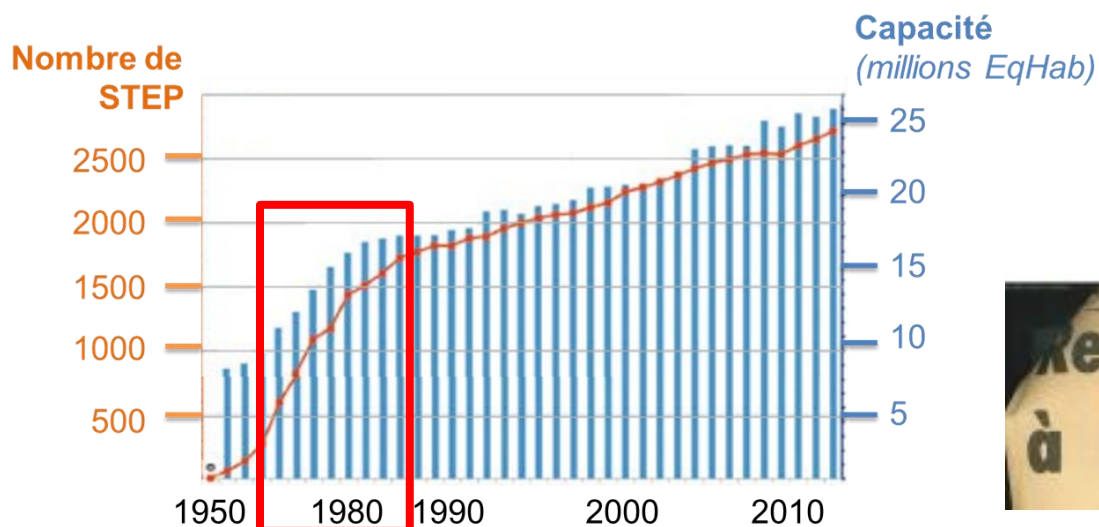
Capacité des stations d'épuration
(Bassin Seine-Normandie)

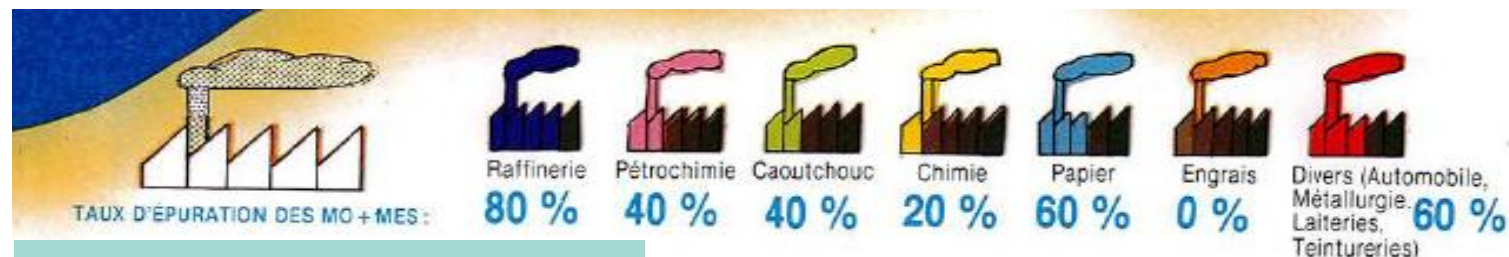
Taux d'épuration (MO + MES) Comité d'orientation du SMGSN, le 10 décembre 2024

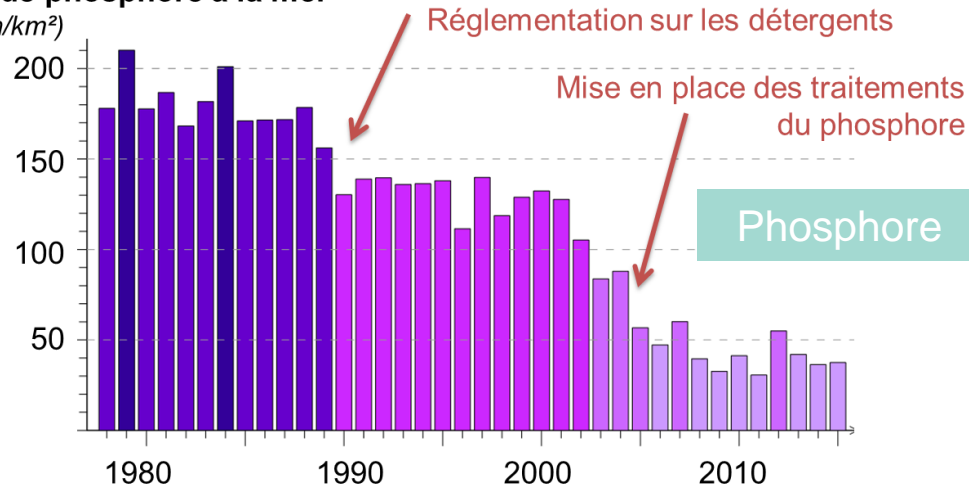
Flux de phosphore à la mer
(kg/an/km²)

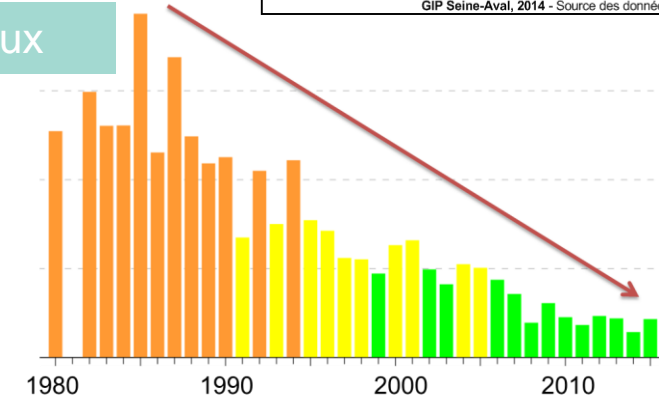
Métaux

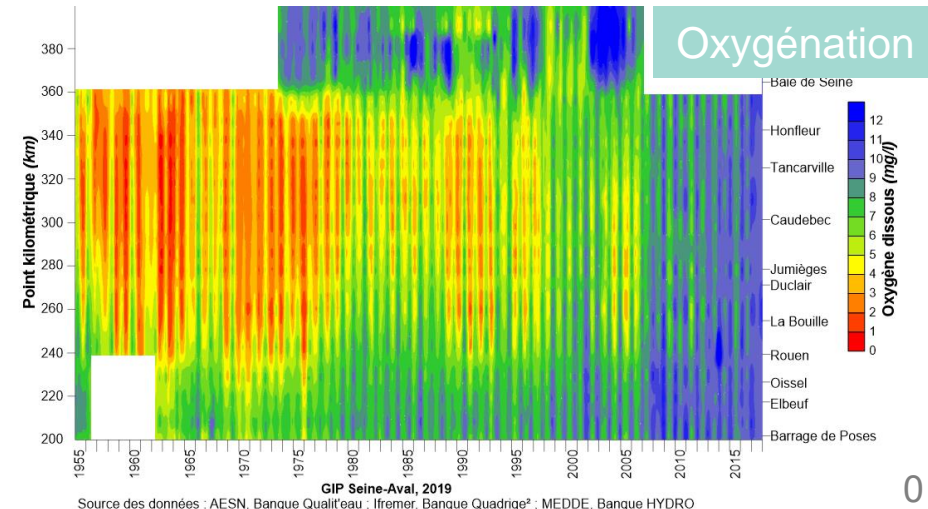
Oxygénation

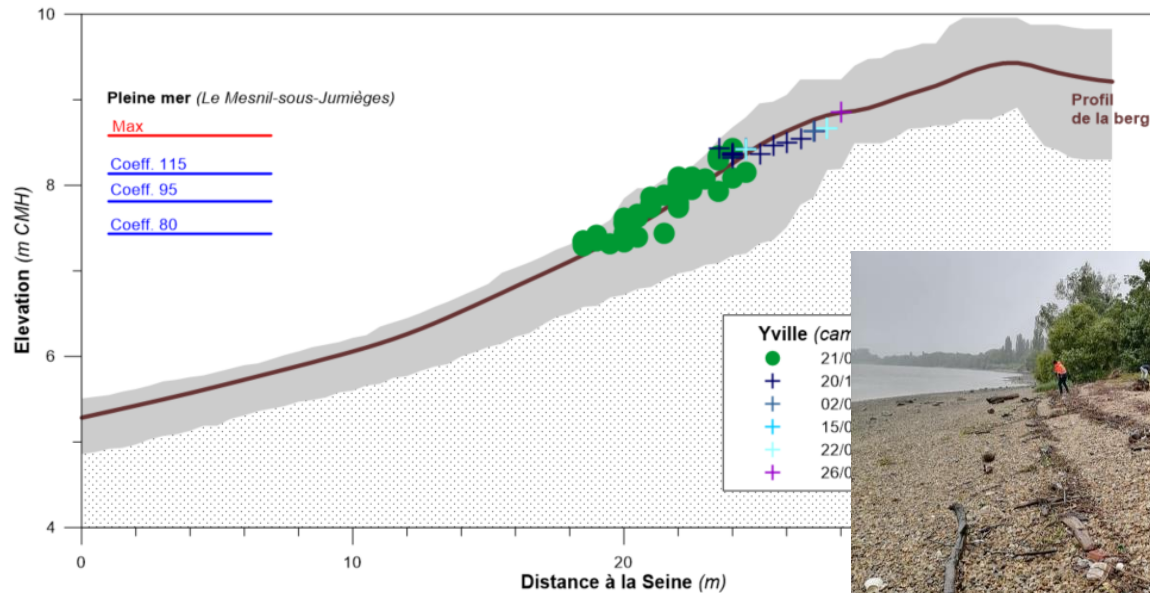
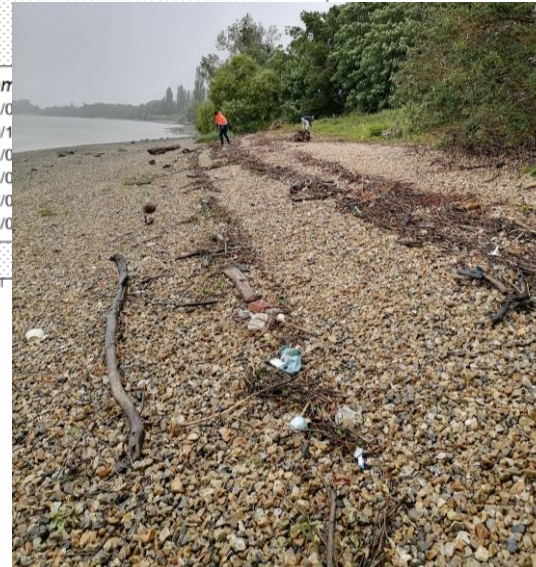
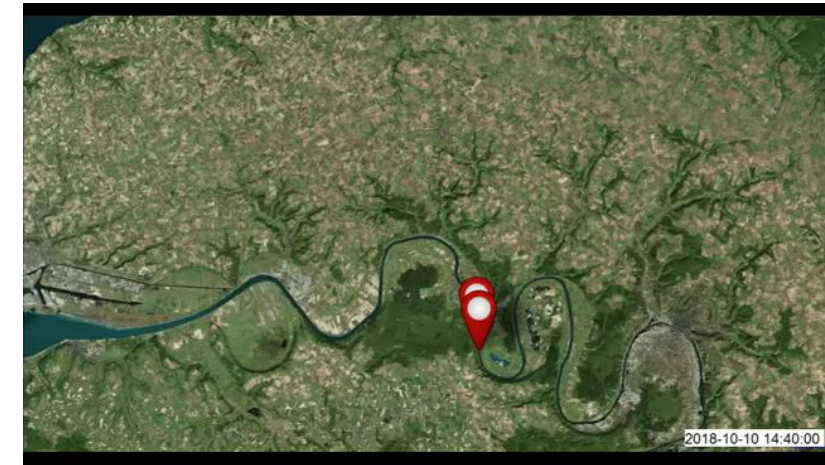
100% des déchets
s'échouent

Des séquences d'échouage / remobilisation sur les berges

- En conditions normales de débit : de nombreuses séquences échouage/remobilisation
- En condition de crue : échouages plus tardifs (*plus hauts*) et pas de remobilisation
- Dépendants de la typologie des berges (*nature, profil, emplacement,...*)

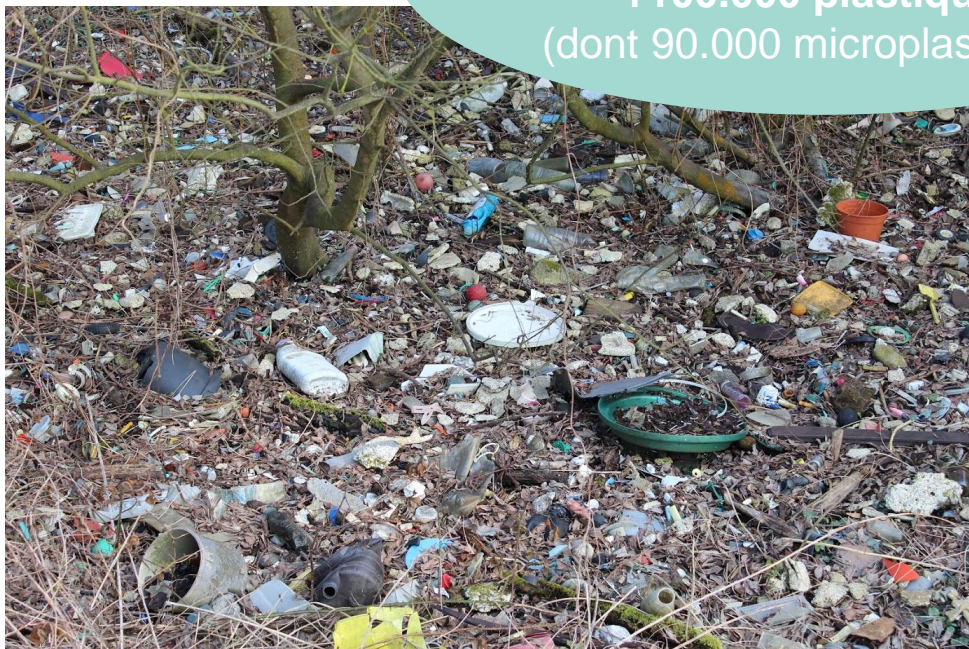
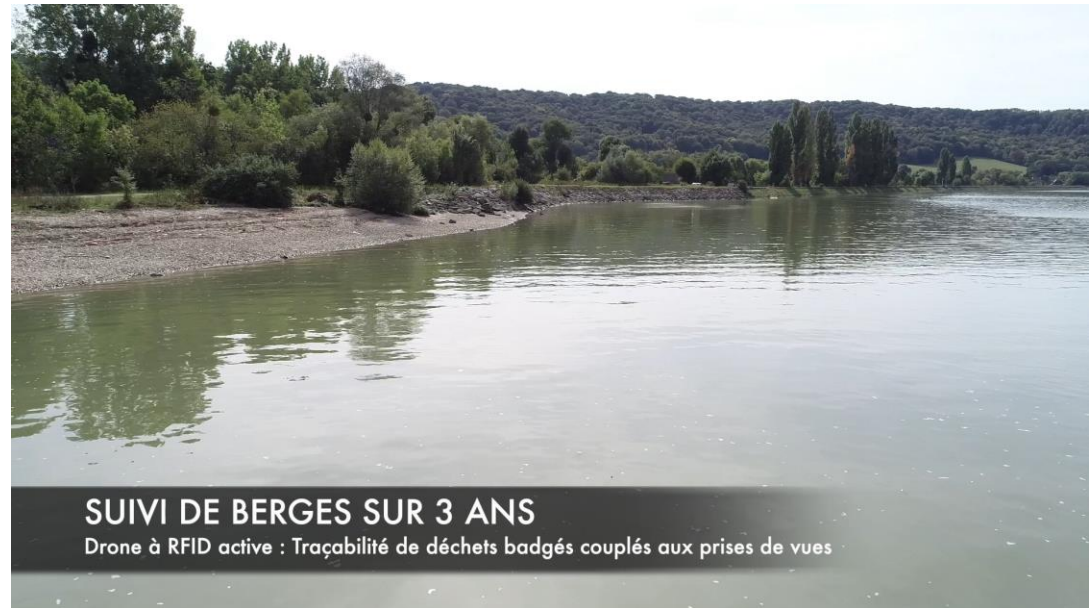
Des zones de stockages sur le moyen-long terme

- Des temps de résidence de plusieurs dizaines d'années

Sur 1m² (8kg) :
+4kg de plastiques
+100.000 plastiques
(dont 90.000 microplastiques)

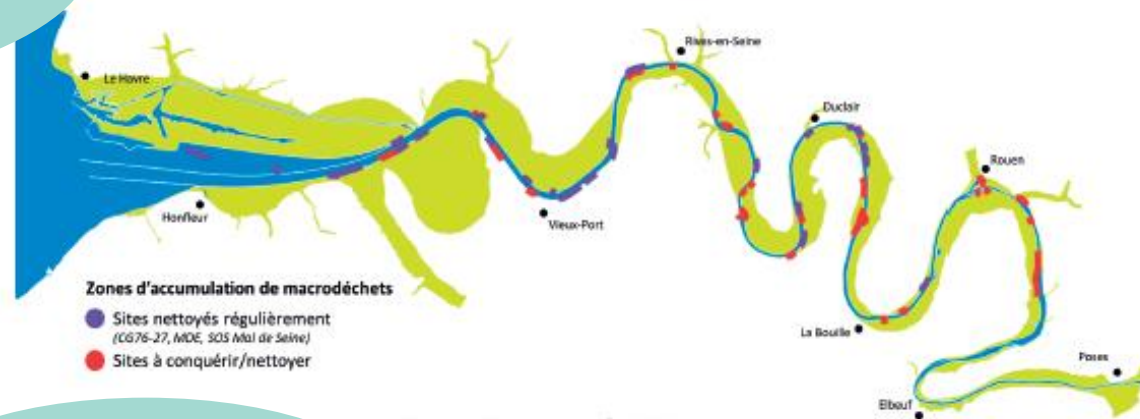
SUIVI DE BERGES SUR 3 ANS

Drone à RFID active : Traçabilité de déchets badgés couplés aux prises de vues

58 zones
d'accumulation
identifiées
